Project: Eindscriptie Hogere Veiligheidskunde PHOV, Utrecht 40

PGS 29, een solide fundering?

Een incidentenanalyse

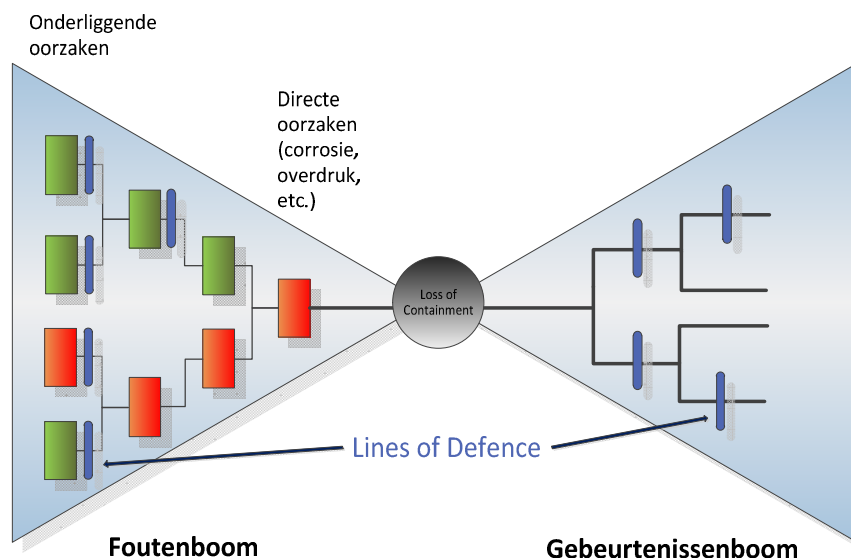
In onderstaande afbeelding zijn deze stappen schematisch weergegeven aan de hand van het vlinderdasmodel. De verschillende stappen worden in onderstaande paragrafen nader uitgewerkt.

Figuur 2: vlinderdasmodel voor de analyse van incidenten

De foutenbomen vormen een visuele representatie van het incident en zijn daarom geschikt om de onderliggende factoren, omstandigheden en beslissingen die een bijdrage hebben geleverd aan het incident te achterhalen. Bij de incidentenanalyse met behulp van de foutenbomen kunnen drie stappen worden onderscheiden:

Nadat de oorzaken zijn geïdentificeerd kan een realistisch beeld worden verkregen van de werking van het systeem en kunnen er effectieve en permanente maatregelen worden vastgesteld die het incident kunnen voorkomen. Die maatregelen kunnen bijvoorbeeld liggen op het gebied van de techniek, procedures, informatie en communicatie, training en motivatie.

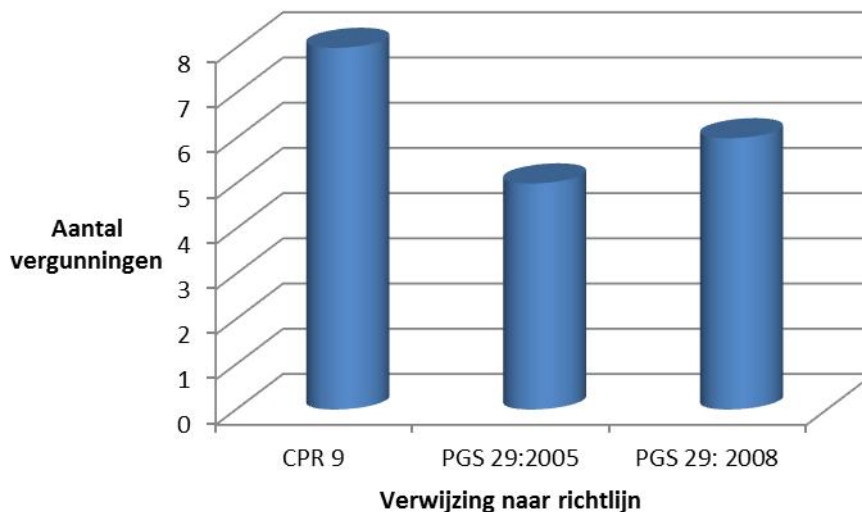
Voor negentien inrichtingen die voor de Wet algemene bepalingen omgevingsrecht onder het bevoegd gezag van de provincie Noord-Brabant vallen zijn er opslagtanks aanwezig die onder de werkingssfeer van de PGS 29 vallen. Voor deze inrichtingen is voor de relevante opslagtanks nagegaan welke richtlijn in de vigerende vergunning wordt voorgeschreven. De resultaten zijn weergegeven in Figuur 4.

Figuur 4: aantal vergunningen waarin de genoemde richtlijn geheel of gedeeltelijk is voorgeschreven

Uit de figuur blijkt dat voor zes inrichtingen voorschriften uit de vigerende PGS 29-richtlijn in de vergunning zijn opgenomen. In vijf gevallen wordt er in de vergunningvoorschriften verwezen naar voorschriften uit de PGS 29 uit 2005 en in acht gevallen naar de CPR 9-2/CPR 9-3 richtlijnen [13, 14]. Hieruit kan worden geconcludeerd dat veel vergunningen niet actueel zijn. Aangezien een onderzoek van de VROM-inspectie uit 2009 [15] een soortgelijke trend laat zijn, mag worden aangenomen dat het niet actueel zijn van de vergunningen een landelijk probleem is.
